Motivation

Am Bauwerk: Laserscanning und Nahbereichsphotogrammetrie

Aus der Luft: UAV-gestützte Photogrammetrie und Laserscanning

Aus dem Weltall: Fernerkundungsanwendung

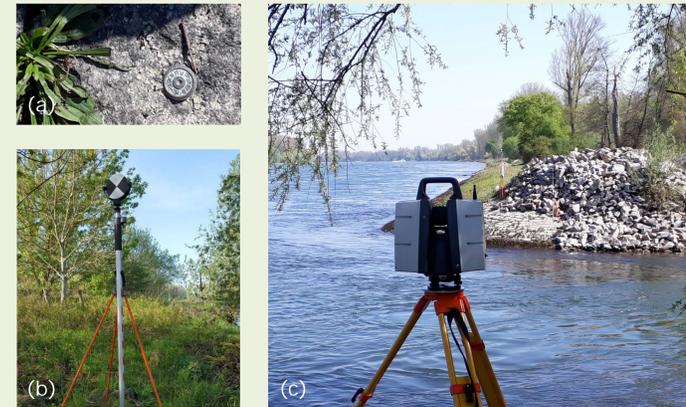
Abb. 1: (a) Festpunkt, (b) Reflektor und (c) terrestrische Erfassung einer Uferböschung mittels Laserscanner

Die Bauwerkserfassung mittels **terrestrischen Laserscannern** kann eine **frühzeitige Schadenserkennung** und **Schadensbewertung** über den gesamten **Lebenszyklus** eines Bauwerks ermöglichen. Mithilfe eines (lokalen) Bezugssystems können unterschiedliche Messepochen überlagert und **Geometrieänderungen** (oberhalb des Wasserspiegels) als **Differenzmodell im Millimeterbereich** erfasst werden. Abb. 1 und 2 veranschaulichen das Verfahren am Beispiel einer Ufersicherung.

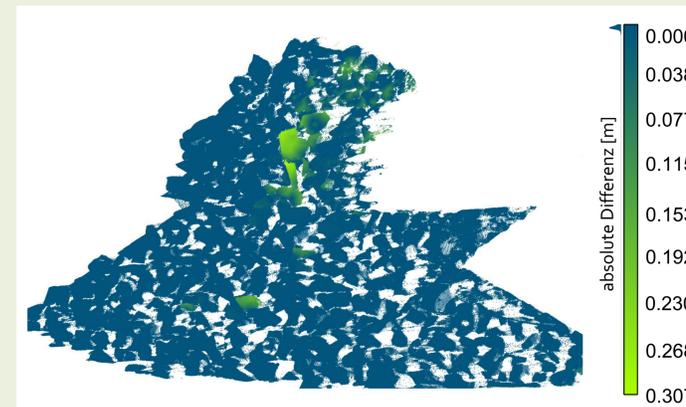
Abb. 2: Differenzmodell der Uferböschung

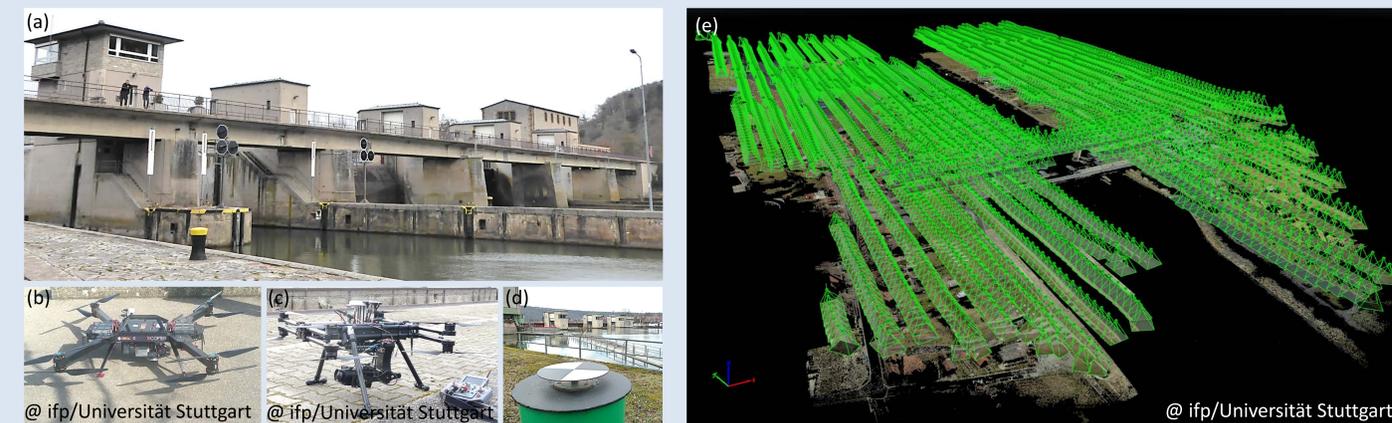
Abb. 5: (a) Schleusenanlage Hessigheim, (b) UAV mit Laserscanner, (c) UAV mit digitaler Kamera, (d) Pfeilerpasspunkt und (e) Bildfluganordnung

Der Einsatz von **UAV-Systemen** bietet gegenüber bisher eingesetzten Techniken neue fachliche und wirtschaftlichere Möglichkeiten zur **hochauflösenden** und **flächenhaften Erfassung** sowie **Beurteilung** von Bauwerken und deren Umfeld. Aus den gewonnenen digitalen Bild- und Laserscannerdaten werden digitale **Oberflächen-** und **Differenzmodelle** in 10-cm-Auflösung erzeugt, um somit mögliche **3D-Veränderungen** zu detektieren.

Das **Ziel** sind neue messtechnische **Erfassungs- und Auswertekonzepte** für ein effizientes Monitoring, welche in diesem Zusammenhang an der Schleusenanlage Hessigheim/Neckar entwickelt werden (s. Abb. 5).

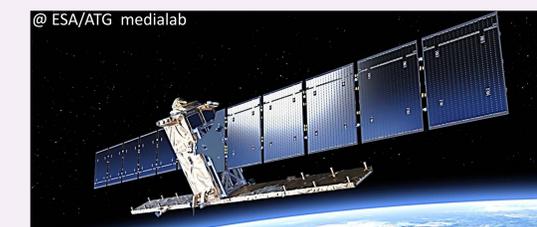
Abb. 3: Satellit Sentinel-1

Mit Hilfe der **kostenfreien Radardaten** der beiden **Satelliten Sentinel-1A** und **-1B** (s. Abb. 3) des europäischen **Erdbeobachtungsprogramms Copernicus** können Bauwerke und deren Umfeld über einen **längeren Zeitraum** oder gar den gesamten **Lebenszyklus** beobachtet werden.
